# Kas majavamm sööb kiviseinu?

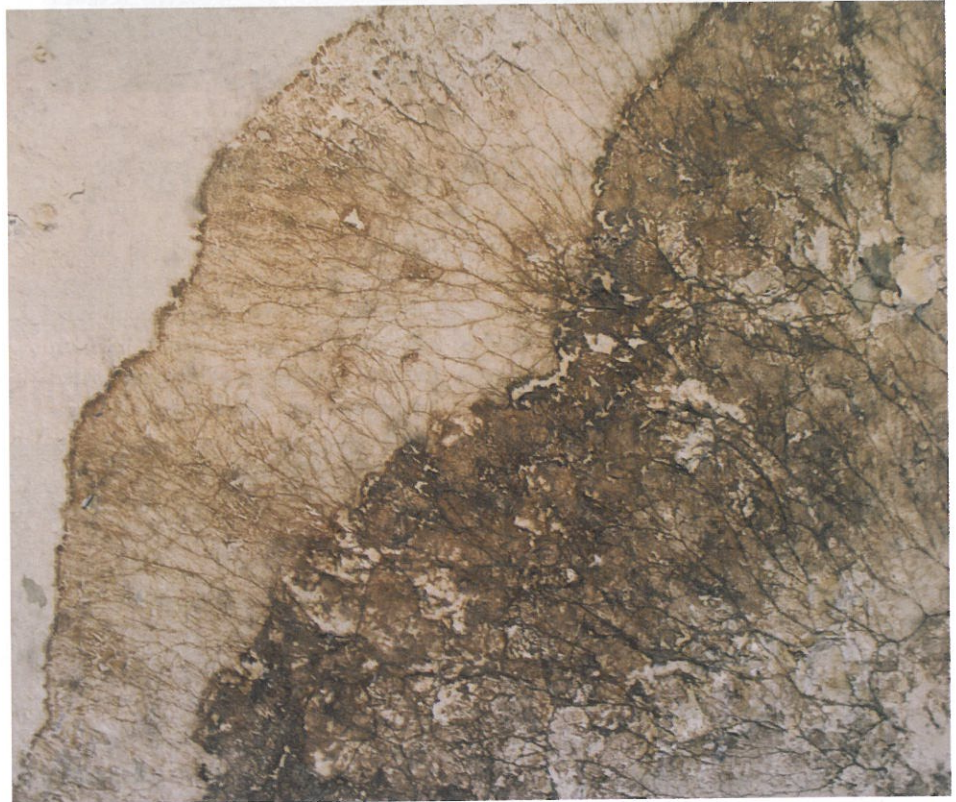
Mõni kuu tagasi pandi mu siin-kirjeldatud teadmised kahtluse alla. Viljandis sattusime ühe vana kivi-maja poolpimedas võlvseintega keldris sulgjalt harunenud peente seeneväätide ligi meetrise läbimõõduga ringile. See kasvas ammu-

ammu mördiga tasandatud kiviseinal – mitte krohvil, mille paigaldamiseks mõnikord kasutatakse õhukestest puitliistakutest reste. Kust seen oma toidu saab, kui kuskil mingit puitu pole?

Arutasime asja ja leidsime: seen oli kasvama hakanud seinnauku löödud puupunnil (tüüblil). Viljakeha või ka pelgalt seeneniidistiku arenemiseks oli seda vähe, seetõttu kasutas seen kogu oma napi varu seeneväätide moodustamiseks. Need kasvasid igasse suunda, et leida ainsat võimalikku toiteallikat – puitu. Seda ta ei leidnud, pisike algne varu lõppes ja väädid kuivasid, jättes seinale fantastilise mustri.

Seeneväätide mikroskopeerimine andis teisegi üllatuse: tegemist on Eestile uue liigi, marmor-mädikuga (*Coniophora marmorata*). Siiani on seda haruldasevõitu seent leitud Lääne- ja Lõuna-Euroopas, hiljuti (1966) täheldas S. A. Elborne teda Taanis – kasvamas keldrites ja seeneväate moodustamas krohvi- või mördipinnal. Kuidas sai see seen Viljandisse, ja pealegi veel keldrisse? Küllap läbi vahetevahel tuulutuseks avatud keldriakna; eostena, mis tulid kohale mõnest naabermaajast või isegi hoopis kaugelt.
